【南関第一小学校区】

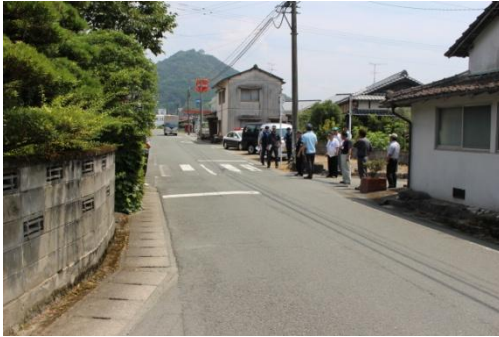
1-1. 塀に囲まれており見通しが悪い

〈対策メニュー〉
路側帯のカラー舗装

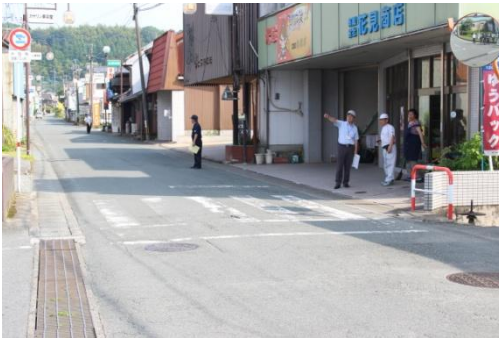
1-2. スピードを出している車があり危険

〈対策メニュー〉
路側帯のカラー舗装

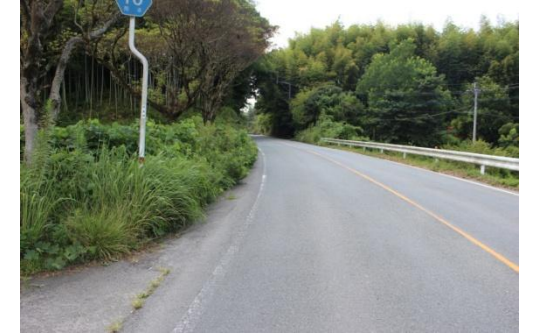
1-3. 草が茂り、路側帯を歩けない

〈対策メニュー〉
歩道整備

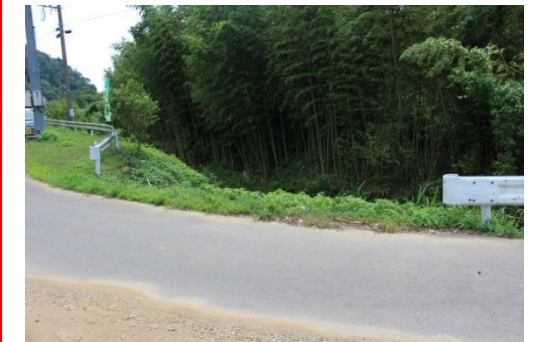
1-4. ガードレールがない箇所があり危険

〈対策メニュー〉
ガードレールの設置

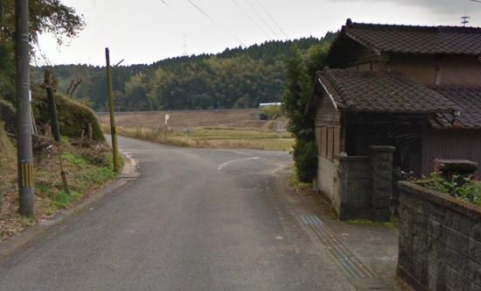
3-2 . 下りの交差点で見通しが悪い

(対策メニュー)
ライン設置による交差点の改良
注意喚起の看板設置

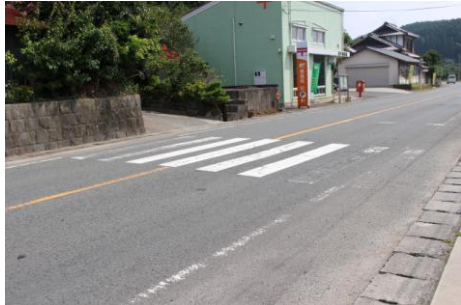
4-4 . 交通量が多く、見通しが悪い

〈対策メニュー〉
区画線・横断歩道引き直し

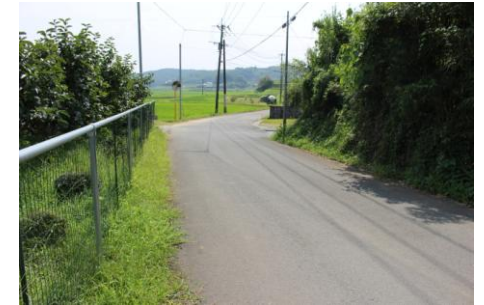
4-1 . カーブで見通しが悪い

〈対策メニュー〉
注意喚起の看板設置

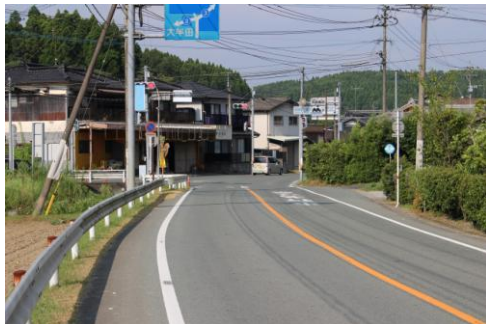
4-2 . 交通量が多く、歩道がないため危険

〈対策メニュー〉
歩道整備

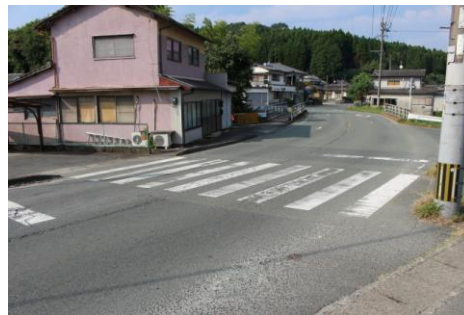
4-3 . 交通量が多く、見通しが悪い

〈対策メニュー〉
区画線・横断歩道引き直し

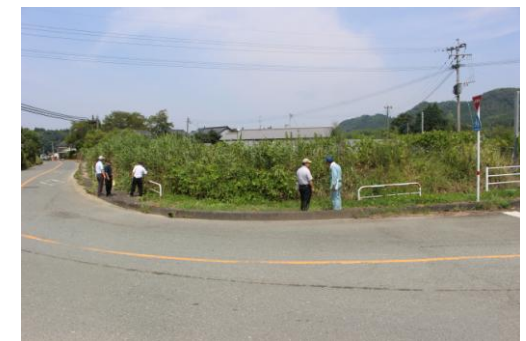
5-2 . 草が茂り路側帯を歩けない

〈対策メニュー〉
除草及び歩道内の路面清掃
